GigaDevice Semiconductor Inc.

GD32G5x3 芯片使用限制

勘误手册

1.0 版本

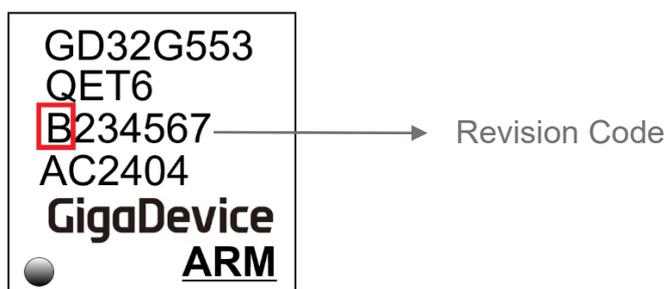
图 1-1. GD32G5x3 的芯片修订版本

可通过芯片丝印上的标记来确定当前芯片的版本。丝印上第 3 行的第 1 个编码表示芯片当前版本，如[图 1-1. GD32G5x3 的芯片修订版本](#)所示。
