**GigaDevice Semiconductor Inc.**

**GD32H73x/H75x 芯片使用限制**

**勘误手册**

1.7 版本

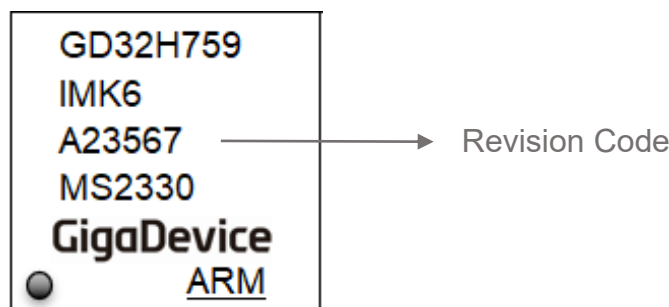
图 1-1. GD32H73x/H75x 的芯片修订版本

可通过芯片丝印上的标记来确定当前芯片的版本。丝印上第 3 行的第 1 个编码表示芯片当前版本，如[图 1-1. GD32H73x/H75x 的芯片修订版本](#)所示。
