GigaDevice Semiconductor Inc.

GD32C231 芯片使用限制

勘误手册

1.4 版本

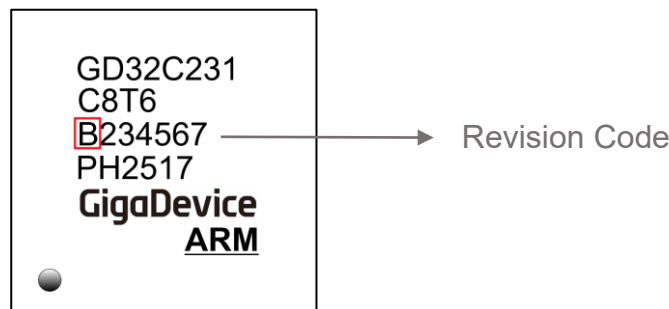
图 1-1. GD32C231 的芯片修订版本

可通过芯片丝印上的标记来确定当前芯片的版本。丝印上第 3 行的第 1 个编码表示芯片当前版本，如[图 1-1. GD32C231 的芯片修订版本](#)所示。
